Sonder-Information zum Torcman Generator PRO25 und PRO35

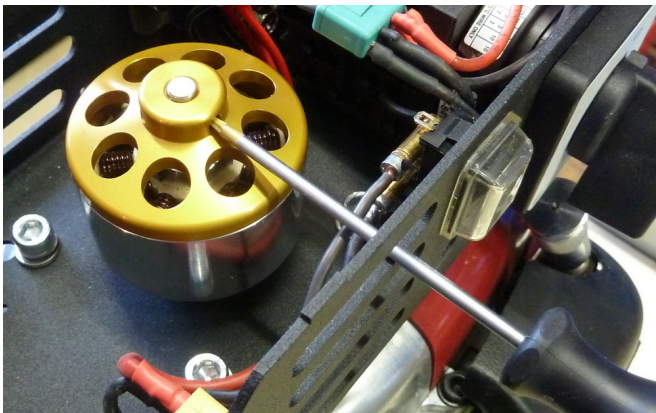
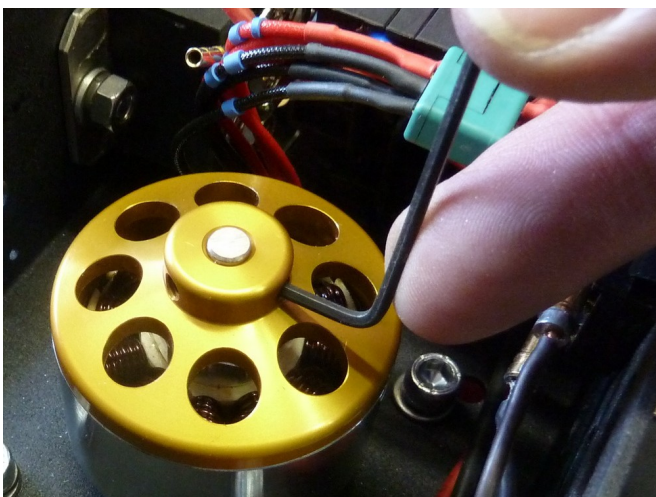
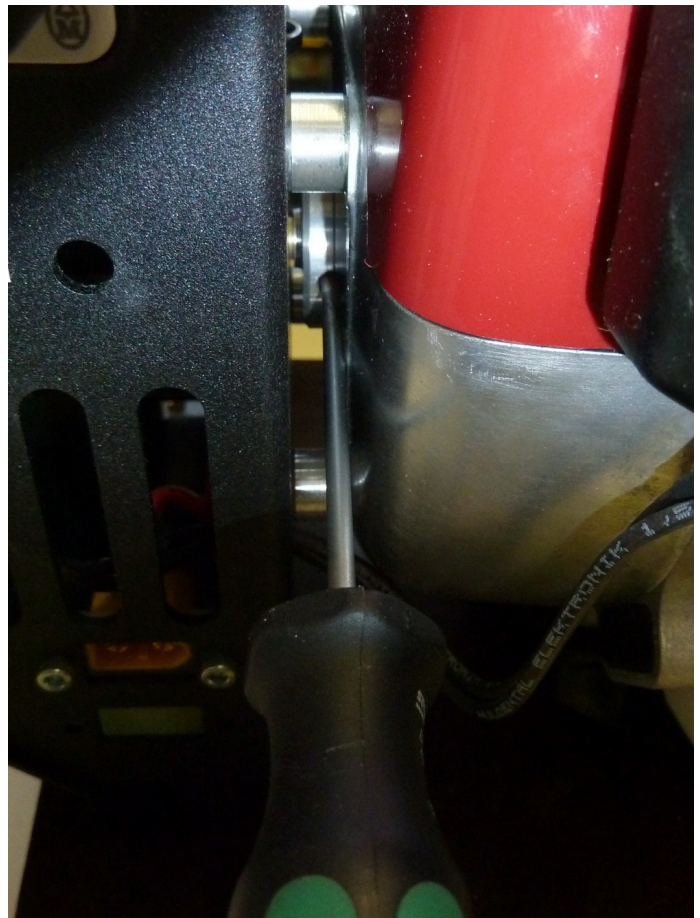
wir möchten Sie an dieser Stelle über ein mögliches Problem informieren, das beim Betrieb des Generators bei vereinzelt Kunden aufgetreten ist. Wir vermuten, daß durch die starken Drehmoment-Schwankungen des Honda hohe Torsionskräfte auf den Rotor wirken. Nach einigen Betriebsstunden kann sich die Wellenschraubung im Rotor (3 Wurmschrauben) lösen. Die Welle dreht dann durch, der lose Rotor verursacht Laufgeräusche und die Ladespannung sinkt ab. In diesem Fall ist der Betrieb sofort zu unterbrechen und die Verschraubung zu prüfen, ansonsten können Beschädigungen auftreten. Bitte diese 3 Schrauben mit einem **hochwertigen Inbus-Schlüssel (SW2)** kräftig nachziehen. Auch die Aufnahme des Kupplungsmitnehmers auf der Generatorseite, die mit 2 Wurmschrauben gesichert ist, sollte vorsorglich überprüft und nachgezogen werden (**Inbus-Schlüssel SW2.5**). Die geht mit einem langen Werkzeug sogar im komplett montierten Zustand (siehe Foto).

Wir empfehlen allen Kunden dringend, diese Verschraubungen vorsorglich regelmäßig zu prüfen und ggf. nachzuziehen. Als hochwertige Werkzeuge empfehlen wir z.B. Inbus-Schlüssel mit Griff der Firmen Wiha oder Wera.
